**BREIZ SANTEL**

**PRINTEMPS 2004**  
**NUMÉRO 194**  
**PRIX 1,50 EURO**

# **ASSEMBLÉE GÉNÉRALE DE BREIZ SANTEL**

**LA CHAPELLE**  
***Saint-Laurent***  
**A KERVIGNAC**  
***UNE RESTAURATION EXEMPLAIRE***

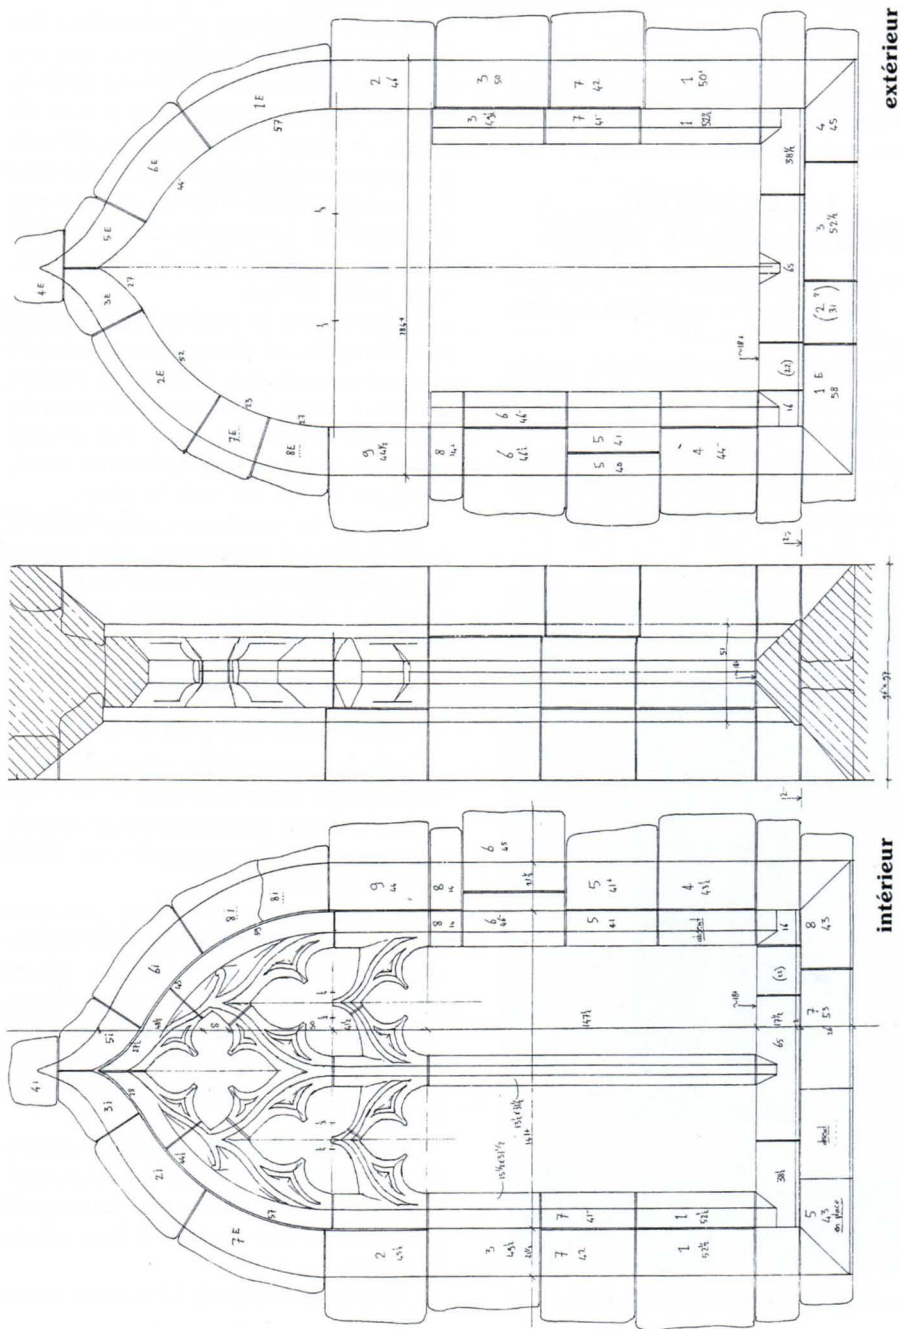
FENÊTRE NORD DU TRANSEPT

Cette fenêtre est du style gothique dite « flamboyant », appliqué à partir d'environ 1425.

Le meneau central très fin trahit qu'on approche déjà du seizième siècle, avec ébrasements concaves, mais les lancettes sont encore trilobées ainsi que les soufflets. Les lancettes finissent en cintres brisés. Ces éléments

indiquent la période de fabrication de 1460 à 1480.

La difficulté était d'assembler les blocs de jambages principaux, qui ont les mêmes dimensions que ceux de la fenêtre Est du chœur. Des traces de rouille de clous indiquent deux pierres successives et des photos de la fenêtre Est ont permis de trier les pierres par élimination. Les restes de la fenêtre du treizième siècle, trouvés en fouillant, sont hélas perdus.

À l'intérieur le cintre brisé n'était pas complet, et deux pierres neuves ont été introduites. Quelques années plus tard, on a trouvé un morceau de jambage droit intérieur, qui attend maintenant que son substitut neuf, taillé en 1995, lui cède la place.

Trouver la place de cette fenêtre n'était pas un problème, une pierre de l'appui principal étant restée en place à l'intérieur à droite. Le reste suit tout simplement.

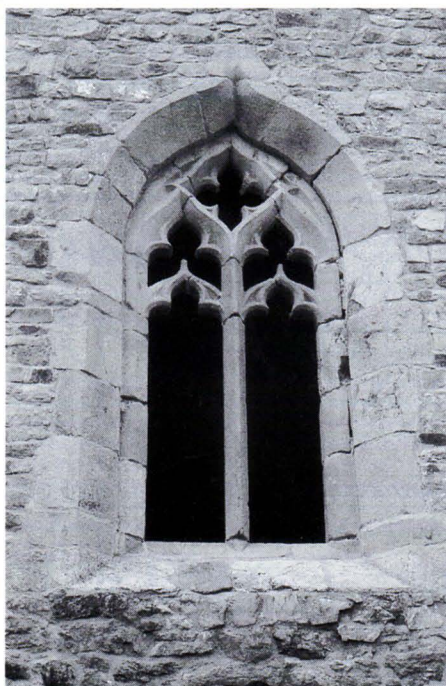
FENÊTRE DU CHEVET EST

Cette fenêtre est en cintre brisé avec « courbe et contre-courbe » ou « dos d'âne ». Cette caractéristique appartient au style « flamboyant », de 1425 à environ 1550.

Le remplage par contre, montre encore des mouchettes de style rayonnant trilobées et quadrilobées, qu'on placerait dans la période précédente.

Le meneau est très épais et les ébrasements sont encore rectilignes. Ces indices permettent de la dater vers 1340-1440.

Une seule pierre du jambage secondaire était absente et fut taillée à neuf. Les photos anciennes ont permis de positionner les pierres à leur place d'origine.

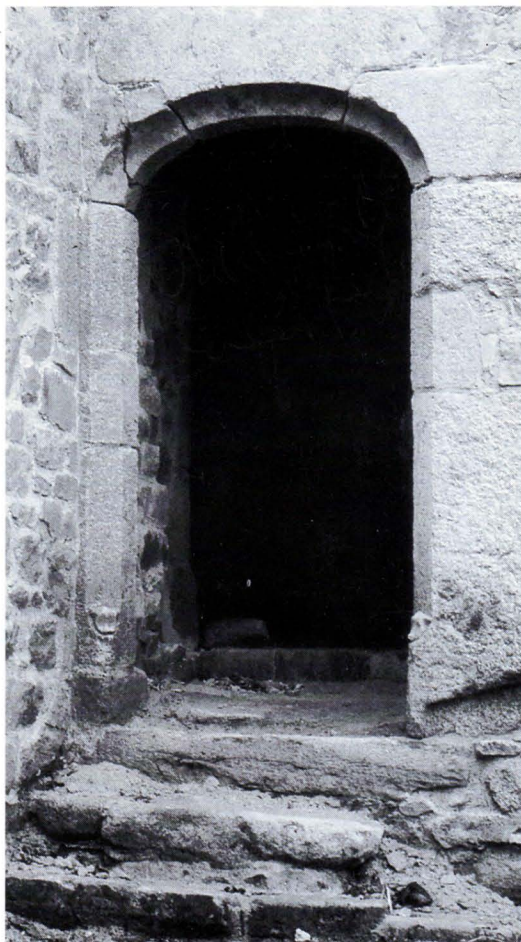
PORTE SUD DU CHŒUR

Cette porte en « anse de panier » a conservé ses trois claveaux et son seuil, côté extérieur et trois de ses quatre claveaux de son cintre intérieur. L'ébrasement était encore en place à l'intérieur, par contre les pierres des jambages furent volées et demeurèrent à ce jour introuvables.

Un des claveaux intérieurs conserve un petit trou rudement taillé, celui-ci pourrait recevoir une « harterelle », charnière en bois de la porte. Cependant on a trouvé un gond en fer et la seule porte à pouvoir recevoir cet élément est cette porte-là, datant d'environ 1500.

dans un « bourdonnier », un trou dans le seuil. Sauf qu'ici ce bourdonnier est placé dix-sept centimètres plus haut que le seuil. Avec la nouvelle porte on respecte ce dispositif.

Sachant les dimensions de cette porte par des photos, il fut aisé de tailler le complément. On remarque que le jambage droit de la porte a été creusé et placé dans le mur de la

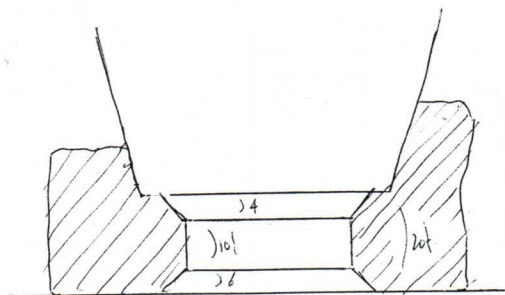
FENÊTRE NORD DE LA NEF

Sur les photos anciennes de l'intérieur, on voit bien les ébrasements importants des deux fenêtres de la nef, au Sud et au Nord, sans pour autant avoir une photo de la fenêtre Nord.

Cette fenêtre fut amenée, comme beaucoup d'autres éléments, au quartier de Trévidel à Kervignac pour servir de décoration à une construction de fontaine.

Le grain et la taille étaient les mêmes que ceux de la fenêtre Sud du transept Sud, et il n'y avait pas de doute qu'il s'agissait de cette fenêtre. Il a fallu négocier dur et retailler à l'identique ces pierres pour enfin récupérer les originaux.

La fontaine en question fut donc partiellement démontée par nos soins, et remontée avec les pierres neuves, le tout sous le contrôle de l'association de Trévidel, qui nous a autorisés à récupérer ainsi une partie des pierres d'origine.

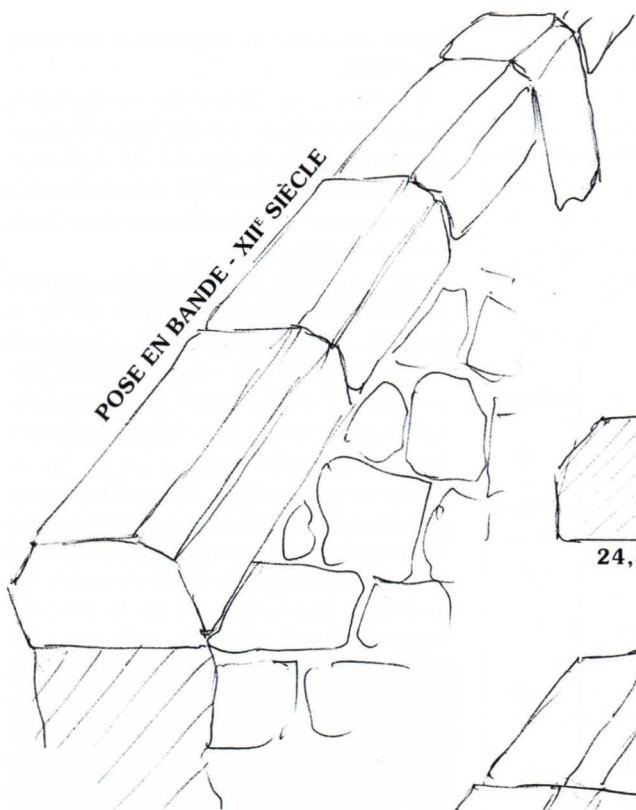
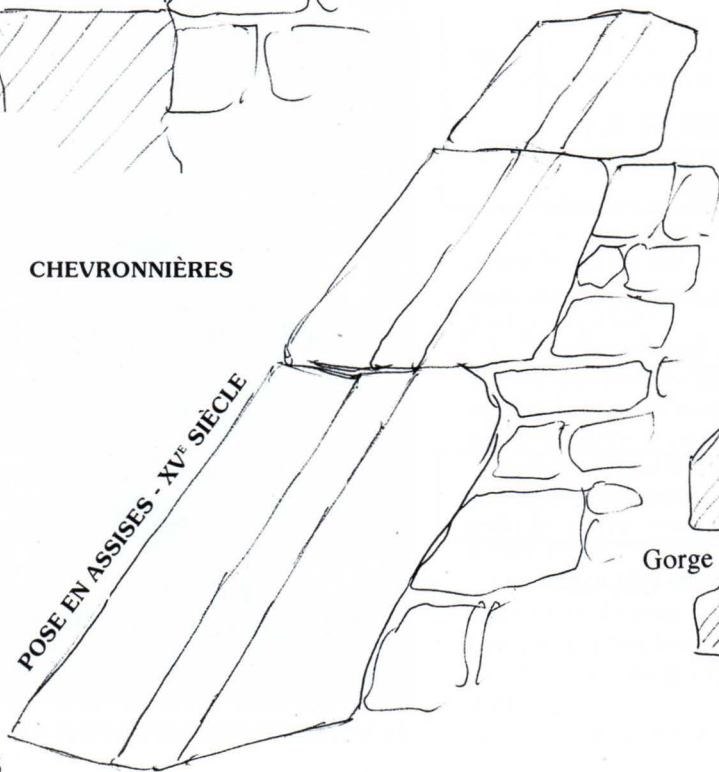
CHEVRONNIÈRES

Les chevronnières des pignons Nord et Sud des transepts sont de type « en bande », qu'on ne trouve plus dans le Morbihan après la guerre de Cent Ans. Sur la côte des Côtes-d'Armor, cette

Les blocs de 15 sur 24 centimètres reposent en base sur des blocs d'épaulement qui font continuer ces chevronnières environ 35 centimètres à l'horizontale. Les bandeaux sont plats et chanfreinés.

On peut donc considérer ces pignons contemporains de la porte et de la fenêtre du treizième siècle. Quelques blocs, formant des « clefs » étaient placés dans l'alignement des chevronnières pour éviter que celles-ci glissent sur le rampant.

Les chevronnières Est et Ouest par contre sont des blocs avec des assises horizontales, plus tardives. Celles à l'Est ont une gorge pour recevoir les ardoises des déversés de la toiture, façon de mieux rendre le solin étanche.

Une bonne partie de ces chevronnières, y compris la croix sommitale sur le pignon Est, était intégrée dans le bâtiment et le bassin de la fontaine à Trévidel. Il a fallu copier tous ces blocs afin de pouvoir récupérer les originaux, tous les frais et travaux étant à la charge de l'association.

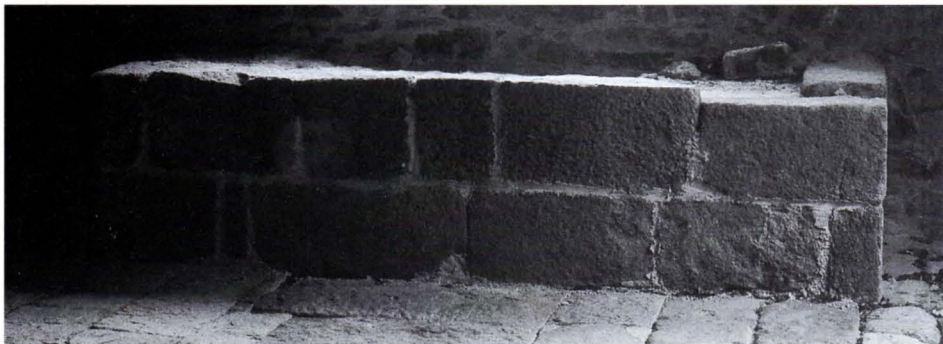
LE MAÎTRE-AUTEL

La grande table en granit du maître-autel a été transportée dans les années 1970-1975, dans la chapelle de Locmaria, pas très loin de Saint-Laurent, en direction de Kervignac, où elle sert d'autel actuellement, bien qu'elle soit cachée par un coffre moderne en bois. On déplore l'interdiction de la récupérer, même en acceptant tous les frais annexes.

Le fût de l'autel est en grand appareil et les photos du chanoine J. Danigo nous ont fortement aidés pour définir les blocs. La fondation est actuellement enterrée, puisque le sol a été rehaussé probablement au dix-huitième siècle, pour atteindre le même niveau que le transept.

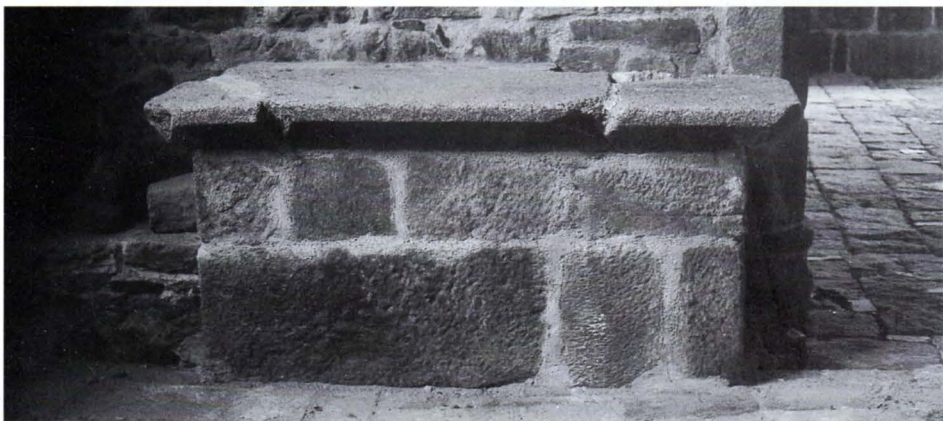
L'AUTEL NORD

La table de l'autel Nord, du dix-septième siècle, fut réemployée comme « marche » devant la porte de la chapelle de Trévidel. La bonne volonté du quartier de Trévidel nous a autorisés à la récupérer en trois morceaux, en remplaçant cette marche par deux grands blocs de granit.

Le fût était en grand appareil, construit sur le banc mural qui passait derrière.

A la restauration la situation fut rétablie et les pierres ont retrouvé leur place.

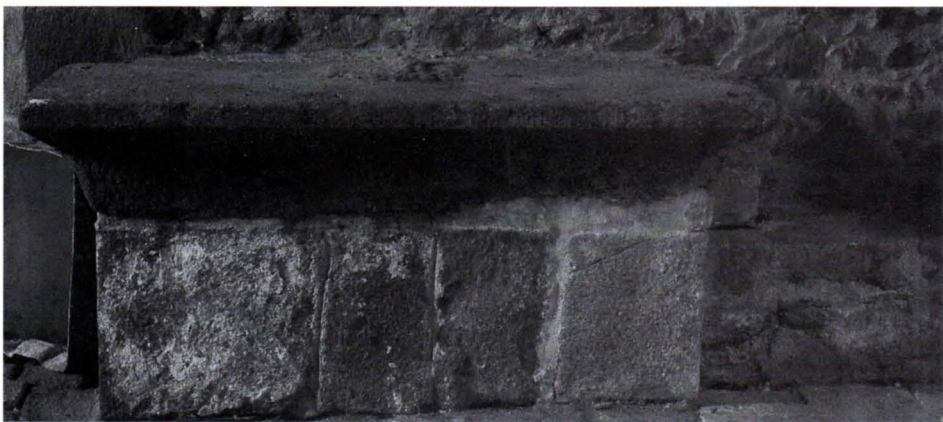
L'AUTEL SUD

En déblayant les ruines, en 1994, on a découvert que le fût de cet autel était tombé à plat sur le sol. Il suffisait de le redresser sur son assise, pour retrou-

ver l'autel intact. Le seul élément qui n'était pas en ruine était le banc mural qui passait ici aussi derrière et sous l'autel.

Cet autel, comme celui du Nord, date du dix-septième siècle, et fut rajouté tardivement. La table de l'autel servait de base au bâtiment de la fontaine, construite par des scouts, en ciment en 1972. Il n'empêche que de cette façon ils ont sauvé ces éléments.

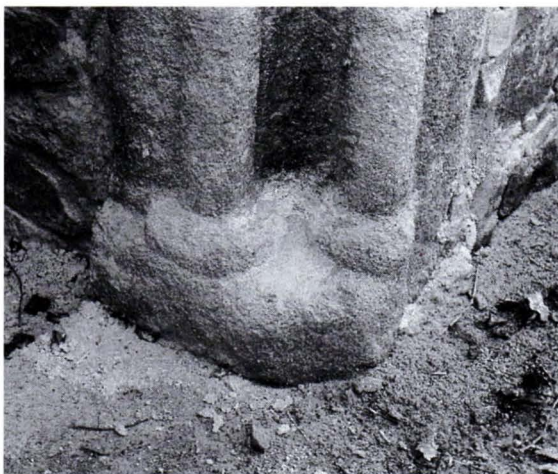
Base de la porte Ouest  
de la chapelle Saint-Laurent  
à Kervignac
