**BREIZ SANTEL**

**PRINTEMPS 2004**  
**NUMÉRO 194**  
**PRIX 1,50 EURO**

# **ASSEMBLÉE GÉNÉRALE DE BREIZ SANTEL**

**LA CHAPELLE**  
***Saint-Laurent***  
**A KERVIGNAC**  
***UNE RESTAURATION EXEMPLAIRE***

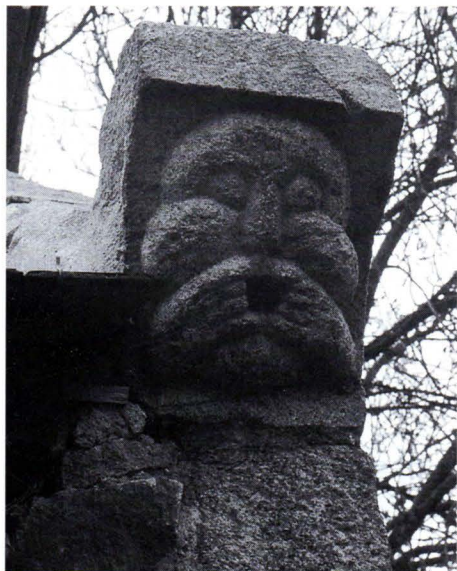
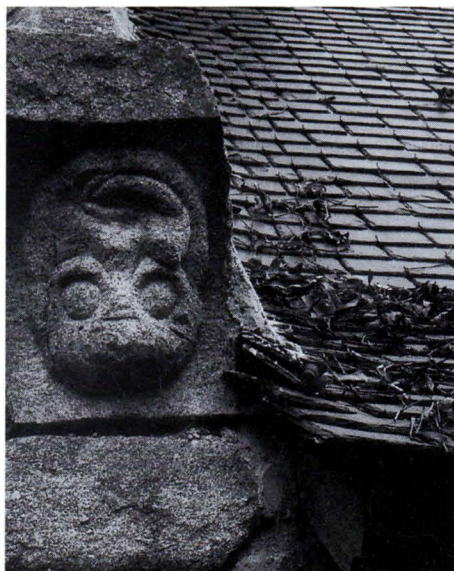
**SCULPTURE PIGNON OUEST**

Toutes les pierres étaient présentes sur le chantier, transformées en fontaine, construite avec du ciment, au-dessus du bassin au Sud-Est de la chapelle.

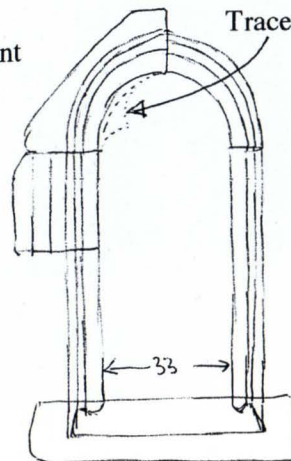
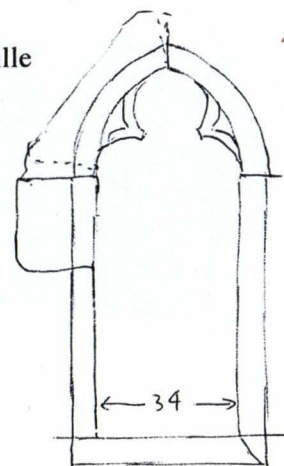
La même fenêtre avant sa  
retaille au seizième siècle .  
Même fenêtre  
comme dans la nef.

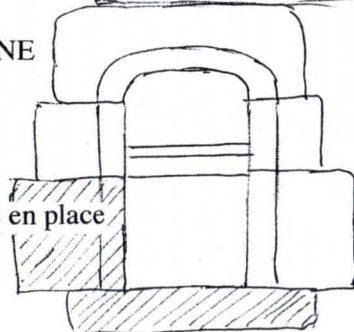
PISCINE

Configuration jusqu'en 1658 de la piscine  
et de la fenêtre .et après sa retaille .au  
seizième siècle

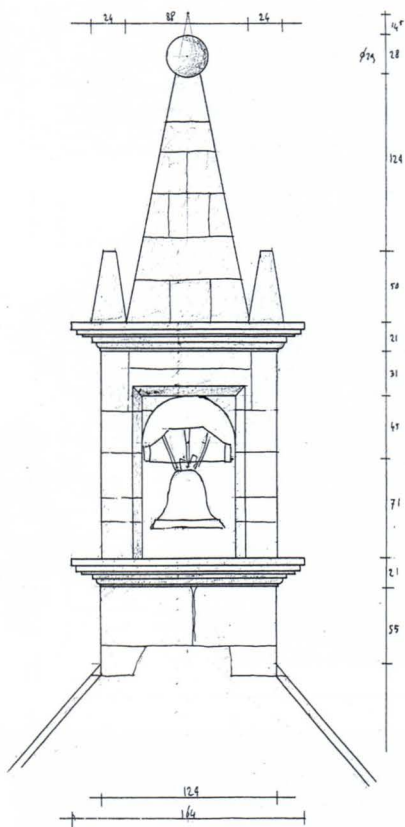
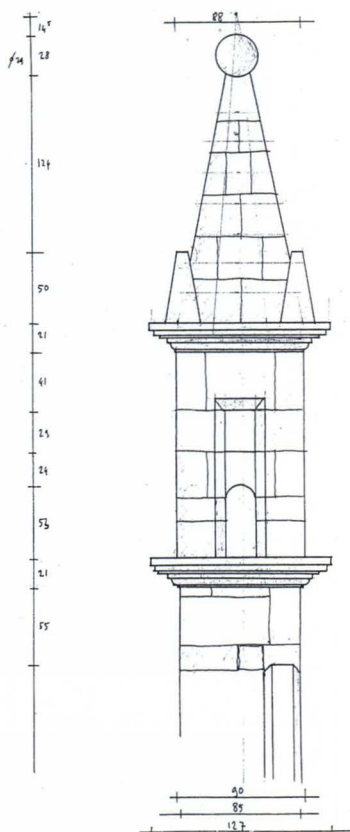
## CRÉATION D'UN CLOCHETON

Le clocheton est la seule entorse à la restauration de Saint-Laurent. Il n'y avait aucune photo montrant sa forme et sa construction. Le seul indice était qu'avant la guerre de 1939-1945, il y avait un clocheton carré sur le pignon Ouest.

Le deuxième facteur était la cloche. Celle d'aujourd'hui n'est pas d'origine mais vient d'ailleurs. Pour pouvoir intégrer cette cloche, il a fallu dessiner un clocher, style un peu du dix-septième siècle, avec une flèche octogonale.

Les corniches de ce clocher viennent de l'ancienne église du dix-septième siècle de Locminé, abattue il y a 40 ans.
